Denkmal in die Zukunft

Handbuch zur energetischen Sanierung von Baudenkmalen
im historischen Stadtkern Detmold

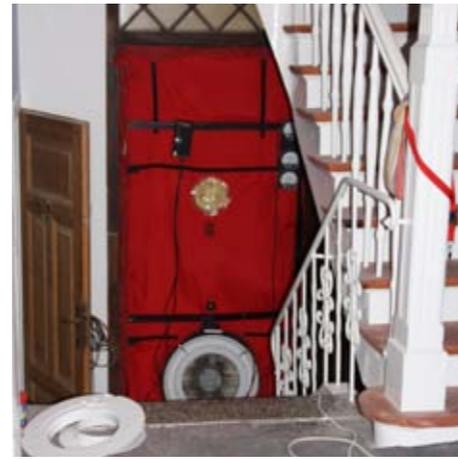
Wie dicht ein Gebäude ist, kann mit einem Blower-Door-Test nachgemessen werden. Dieses Differenzdruckverfahren dient dazu, die Luftdurchlässigkeit der Gebäudehülle durch ein Messverfahren zu ermitteln.

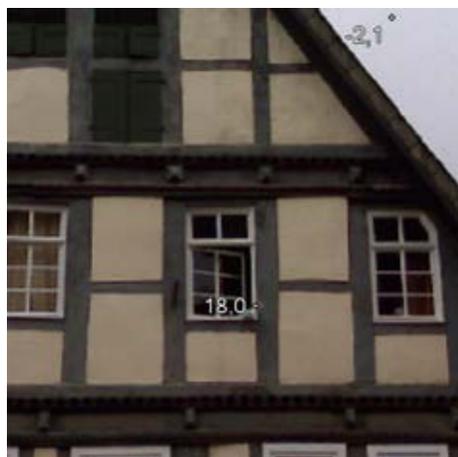
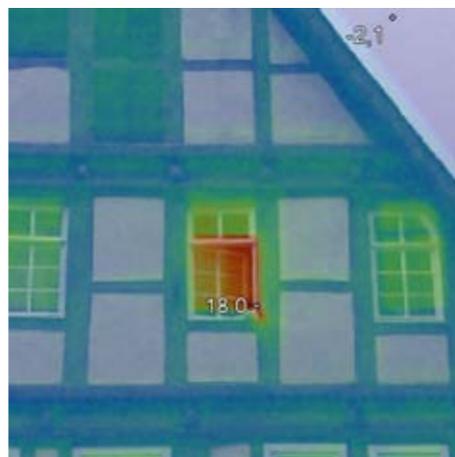
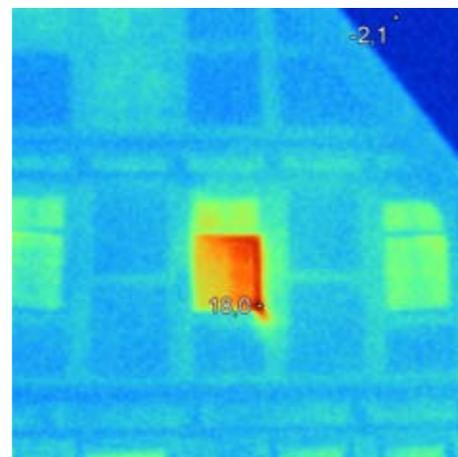
Lüftungswärmeverluste im Bereich der Fenster, Thermographieaufnahmen

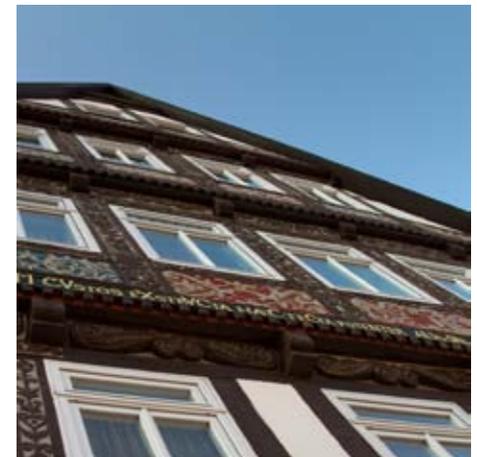
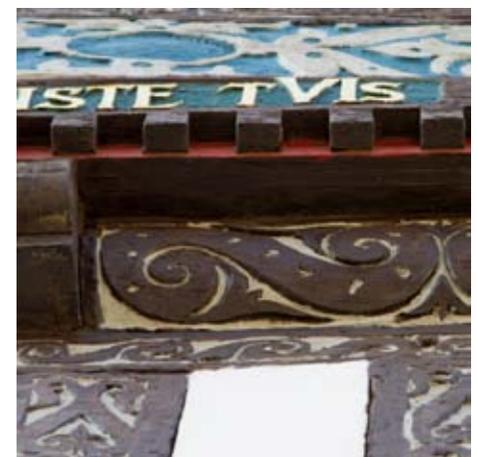
Abb. linke Seite: Was auf den ersten Blick wie Holzmaserung aussieht, ist dichtende Spachtelmasse, Feuchtigkeit dringt durch Risse in die Konstruktion ein, optimale Bedingungen für Pilzwachstum.

Dichtende Außenanstriche auf Holz und auf Putz erhöhen den Wasserdampfdruck im Inneren des Bauteils und verursachen damit mehr Schaden im Inneren als sie von außen verhindern könnten.

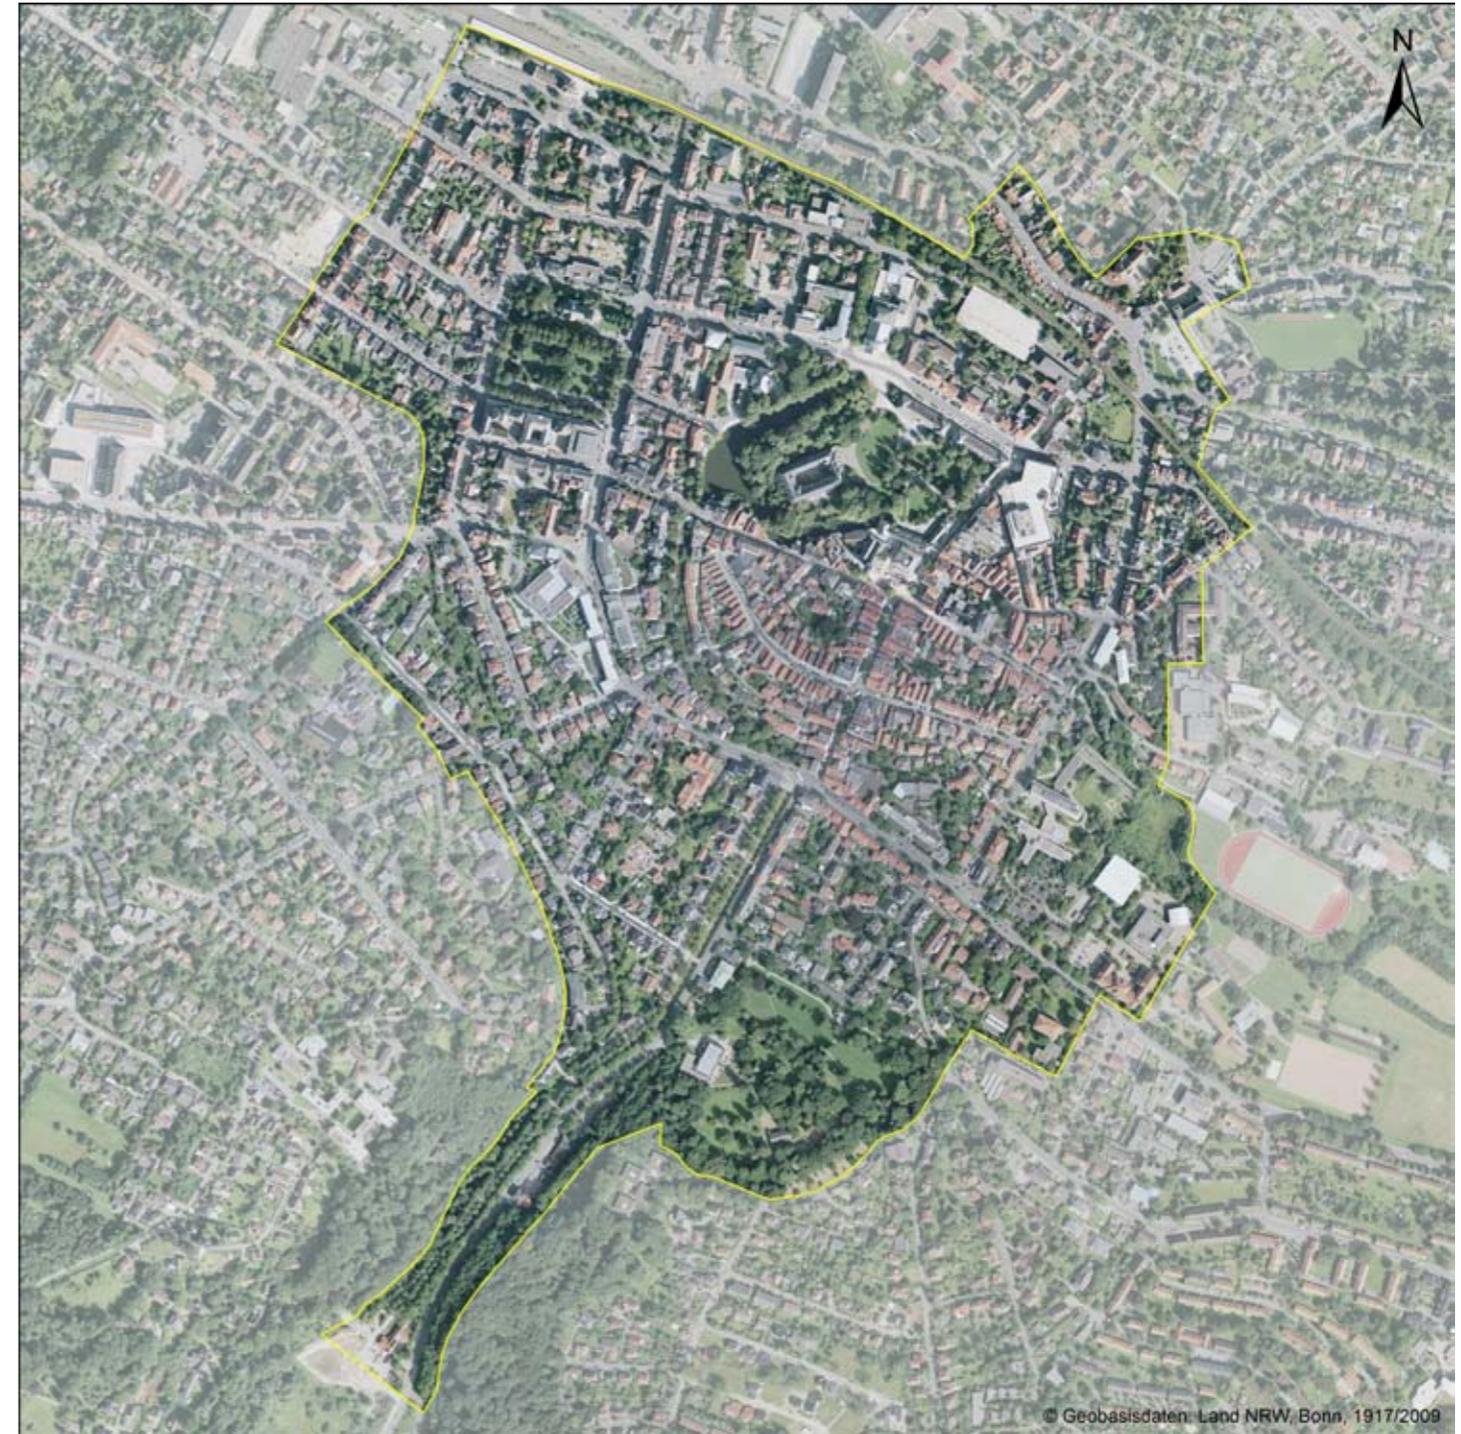
Stadtgrundriss mit dem Geltungsbereich der Erhaltungssatzung der Stadt Detmold, blau umrandet. Die Baudenkmäler sind rot dargestellt.

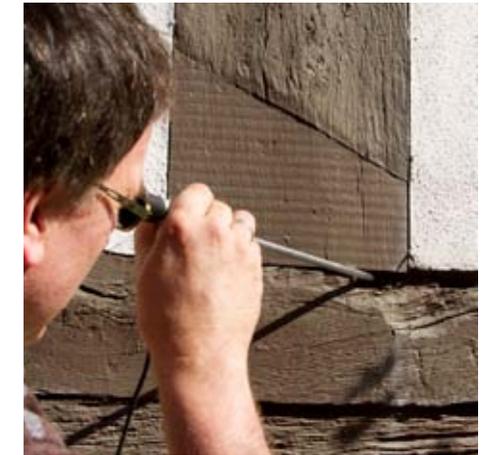
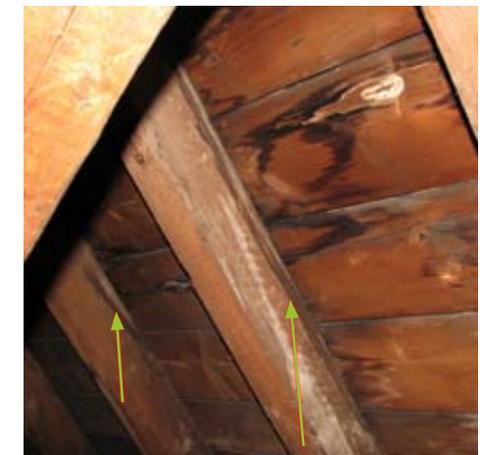
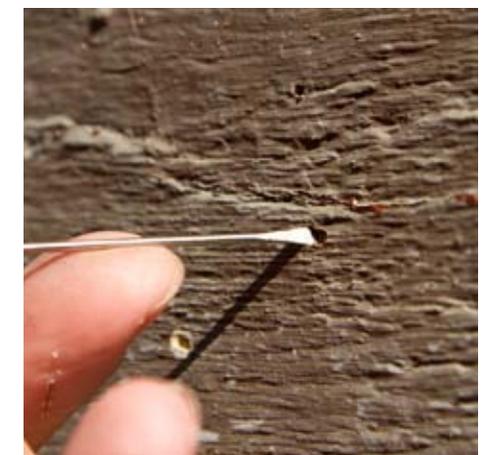
Abb. von oben nach unten
Visuelle Kontrolle,
Pilzschäden in einer Dachkonstruktion,
Bohrwiderstandsmessung

Anhand von Wasserlaufspuren lassen sich die Pilzschäden in einer Dachkonstruktion relativ leicht orten. Feuchtigkeitsbestimmungen im Holz zeigen nur einen Verlauf auf, weitere Aussagen sind daraus nicht möglich. Hier werden für die Beurteilung der Tragfähigkeit andere Untersuchungsmethoden benötigt. Mit einem Schlangenbohrer kann das Holz mit Befallsverdacht angebohrt werden. Die Farbe im Kern des Holzes lässt auf den Pilzbefall rückschließen.

Beim Fachwerk zeigen sich Pilzschäden häufig an Ausfluglöchern von Insekten. Dabei kann das Holz trocken sein, der Pilz wächst im Kern des Holzes

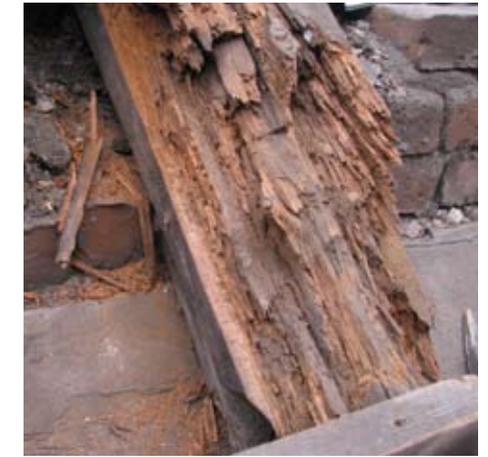
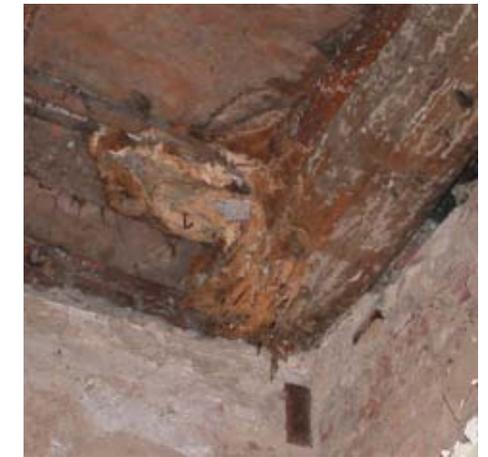
Abb. oben und mitte:
Pilzbefall im Dachstuhl

Wenn Holz nicht abtrocknen kann, bilden sich auf der Holzoberfläche Pilze. Nach relativ kurzer Zeit (8 – 14 Tage) bilden sich Schimmelpilze. Deutlich länger benötigen Holz zerstörende Pilze, bis sie nach dem Keimen sichtbar sind. Diese Pilze keimen aus Sporen. Die Sporen sind allgegenwärtig. Jedes imprägnierte oder unimprägnierte neue Holz wird mit Pilzsporen auf der Oberfläche eingebaut. Jedes alte Holz hat dementsprechend eine hohe Anzahl Sporen auf der Oberfläche.

Dennoch kann ein Pilzbefall auf dem Holz nur dann gefährlich werden, wenn die Feuchtigkeit langfristig eintritt. Eine einmalige Durchfeuchtung (wie z. B. bei einer übergelaufenen Waschmaschine) führt nicht zum Wachsen von Holz zerstörenden Pilzen, aber zum Wachsen von Schimmelpilzen.

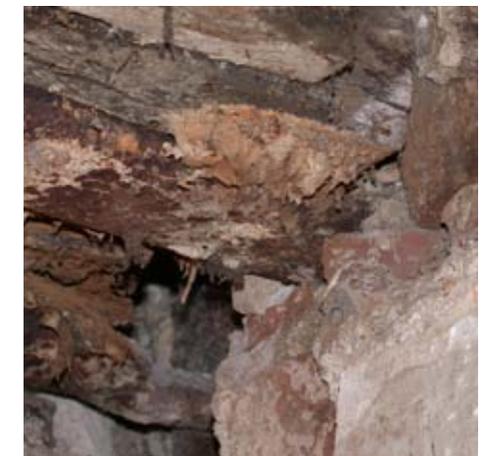
Abb. unten:
Hausschwammbefall an der Innenwand

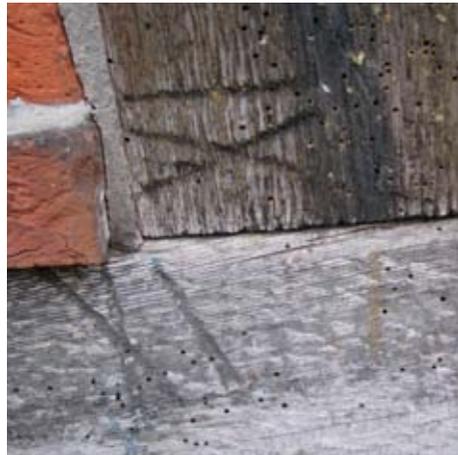
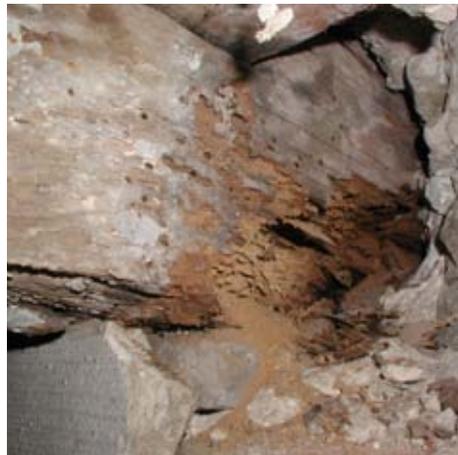
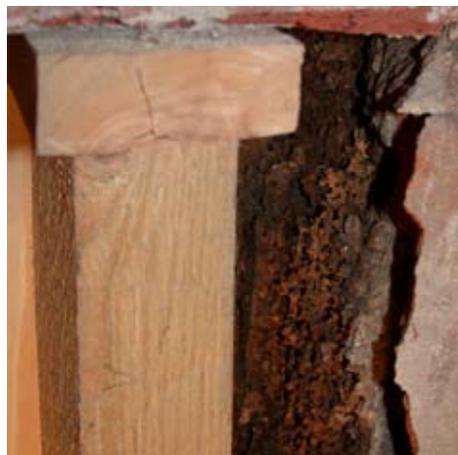
Abb. von oben nach unten:
Zerstörter Sparrenfuß,
Zwei Beispiele für
Pilzbefall am Balken

Aus diesen Erkenntnissen ergeben sich für das jeweilige Gebäude sehr unterschiedliche Sanierungsansätze. Starker Pilzbefall im Fachwerk erfordert den Austausch von konstruktiven Hölzern. Bleibt das Fachwerk sichtbar, kann im sichtbaren Bereich nur ganz selten Pilz befallenes Holz erhalten werden. Mit dem Ausbau des Holzes werden auch die Ausfachungen entfernt. Pilzbefall an einer Deckenbalkenlage bedeutet, dass der Boden geöffnet werden muss. Vielfach lässt sich die Konstruktion wieder herstellen, wenn von einer Seite geöffnet wird. Am einfachsten ist es, wenn die Deckenuntersicht erhalten wird und von oben die entsprechenden Balken in der Wand wieder verstärkt werden. Pilzbefall in der Dachkonstruktion könnte nur dann beibehalten werden, wenn sichergestellt ist, dass durch die Dämmmaßnahme keine weitere Feuchtigkeit eingebracht wird und vor dem Dämmen das Holz ausgetrocknet ist. Häufig ist das punktuelle Austrocknen von Holz so teuer, dass dafür auch die Konstruktion an dieser Stelle erneuert werden kann. Diese Methode ist dann sicher.

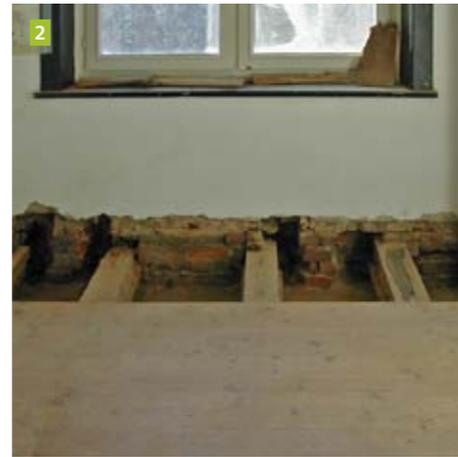
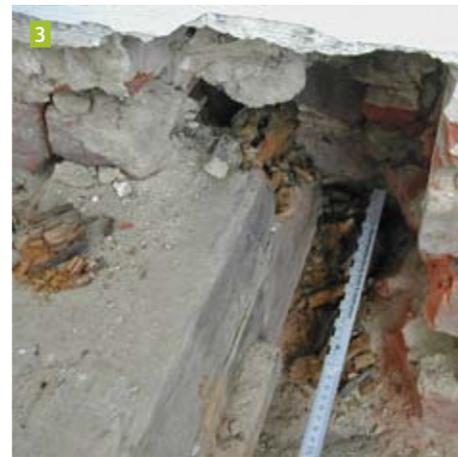
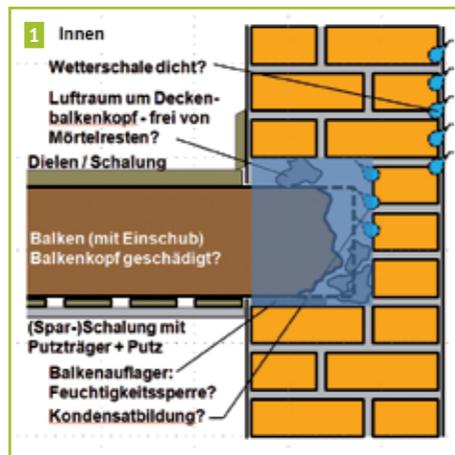
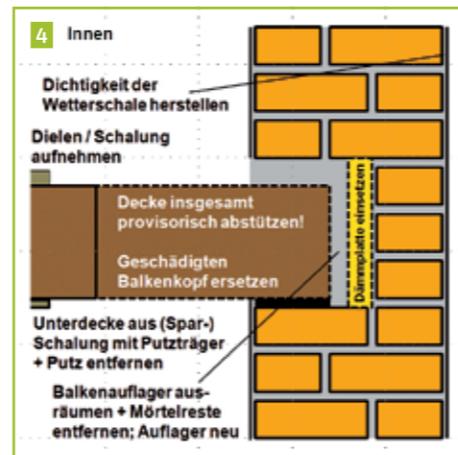
Abb. 1: Mögliche Ursachen einer Balkenkopfschädigung.
Abb. 2: Für die weitere Untersuchung freigelegte Balkenköpfe.
Abb. 3: Infolge Würfelbruch stark geschädigter Balkenkopf.
Abb. 4: Vorkehrungen und Schritte nach Freilegung von Balkenköpfen.
[alle Abb. DR-Architekten]

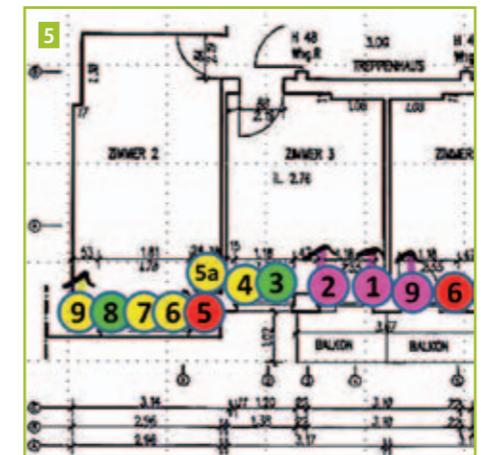
Abb. 5: Kartierung des Schädigungsgrades von Balkenköpfen in einem Grundriss
grün = keine Schäden
gelb = Fäuleschäden
rot = Fäule- und weitere Schäden
z. B. Verpilzungen, Würfelbruch, Schwämme, Insekten
lila = Zerstörung durch Hausschwamm
[Zeichnung: Dipl.-Biol. M. Eichhorn].

Die Deckenbalken sind anschließend durch einen Holz Sachverständigen auf Schäden durch holzerstörende Organismen zu prüfen. Die Schädlinge sind zu bestimmen und der Schädigungsgrad der Deckenbalken zu kartieren (s. Abb.5).

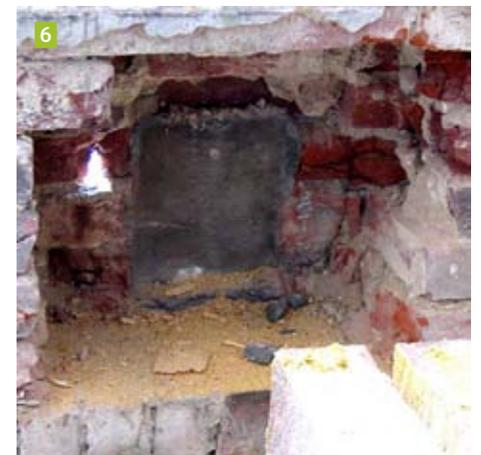
Abb. 6: Mauerwerksauflager nach Entfernung des defekten Balkenkopfes; die Stirnseite des Balkens hatte vollflächigen Kontakt zum Mauerwerk!
[Foto: DR-Architekten]

Um eine erneute Schädigung zu vermeiden, sollte das Balkenende luftumspült eingebaut werden – kein Einpacken mit Dachpappe! Mauerwerksreste sind aus dem Luftzwischenraum zu entfernen. Eine Dämmung in der Mauertasche, mindestens an deren Stirnseite, verringert das Risiko der Kondensatbildung (vgl. DIN 68800 + Abb.7). Beides gilt als Vorsorgemaßnahme auch für noch intakte Balkenköpfe. Bei zu erneuernden Balkenköpfen kann auch die gesamte Mauerwerkstasche durch hoch

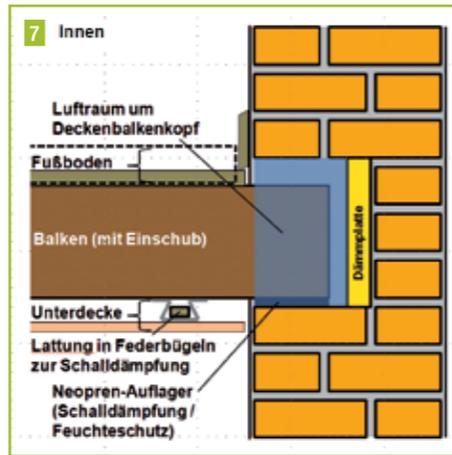
Abb. 7: Minimalausführung für ein Balkenkopfaufleger mit stirnseitiger Dämmplatte .

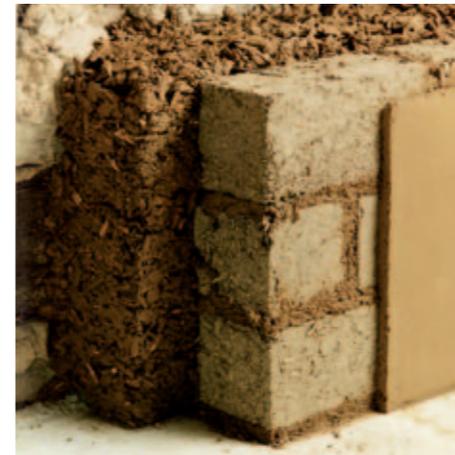
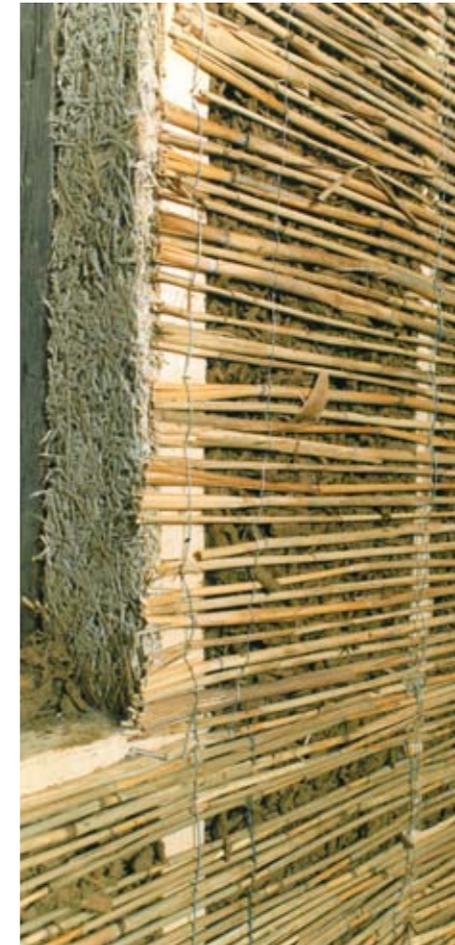
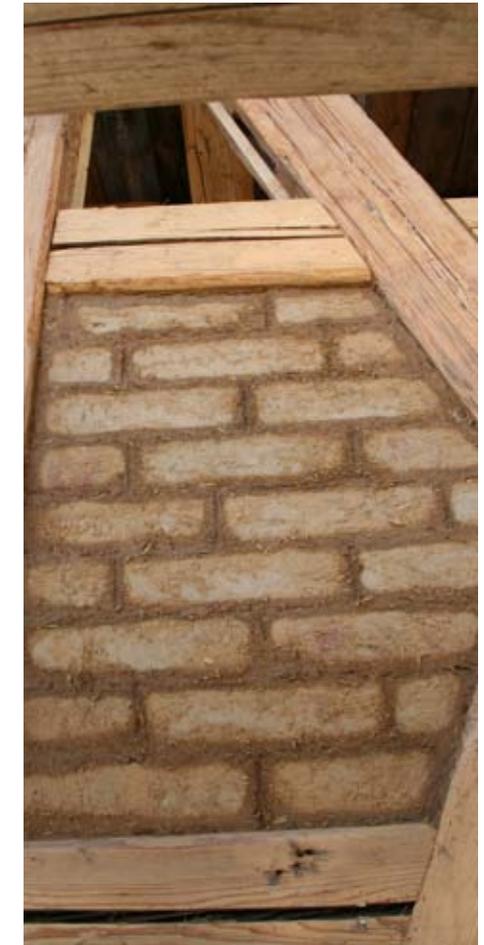
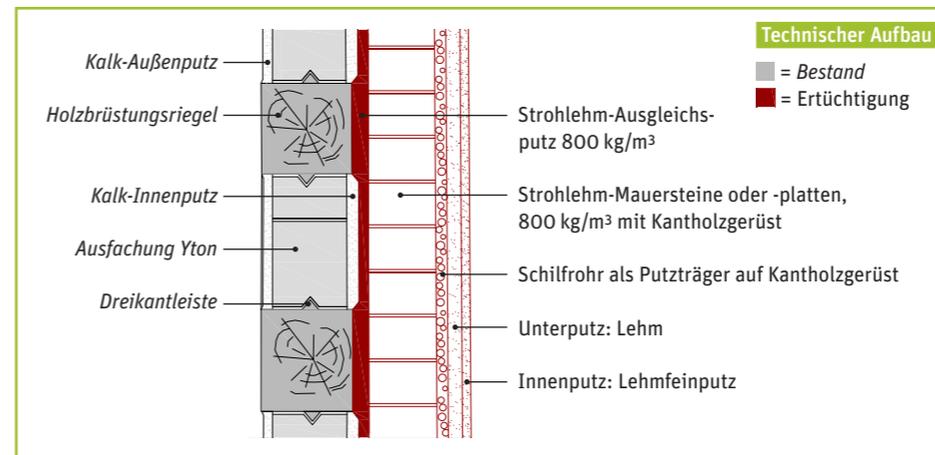
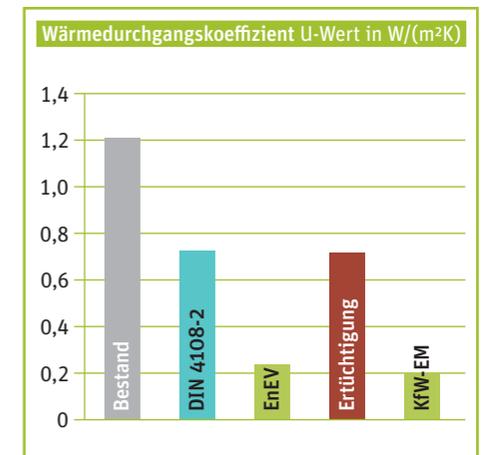
Abb. von links nach rechts:
Ökologische Baustoffe zur denkmalgerechten Sanierung.
Aufbau einer Innendämmung mit Lehm-
baustoffen.
Schilfrohrmatte als Putzträger.
Ausfachung mit Lehmziegeln.
Quelle: conluto

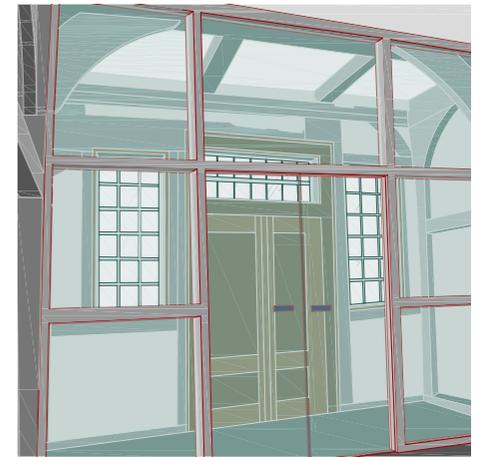
Visualisierung eines möglichen modernen Windfangs im Eingangsbereich aus Glas.

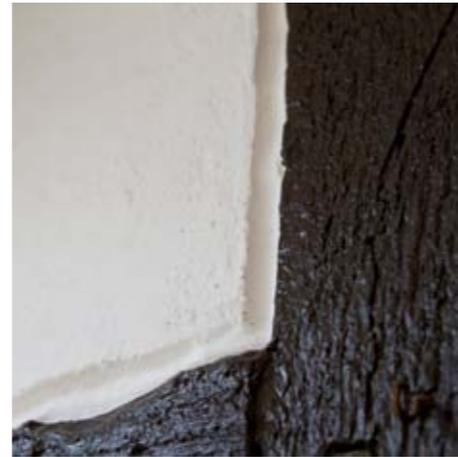
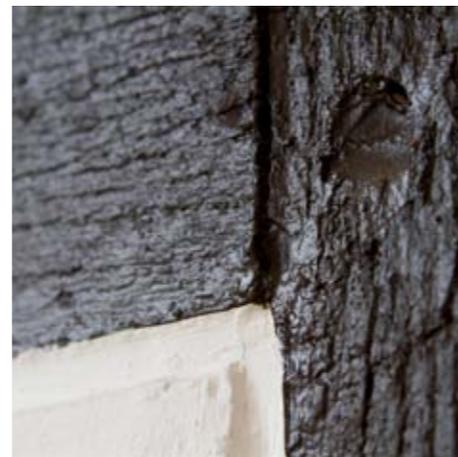
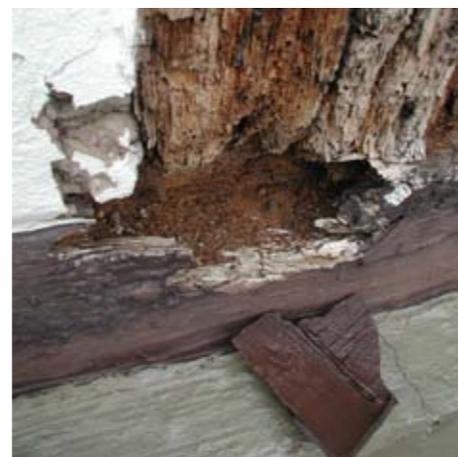
Abb. linke Seite:
Falsche Konstruktion mit geschlossenen Fugen. Epoxidschaden

Die äußeren Fugen entlang der Baukonstruktionselemente sollten keinesfalls mit Kunststoffen elastisch oder starr geschlossen werden. An diesen Stellen ist die Konstruktion hinter der Fuge an seiner Abtrocknung gehindert und es kommt häufig gerade an diesen Stellen zu Schädlingsbefall.

Auch Epoxidharz ist zum Schließen von Fugen und Rissen und für den konstruktiven Ersatz im Außenbereich ungeeignet. Das Material lässt eingedrungene Feuchtigkeit nicht nach außen abtrocknen, statische Probleme sind vorprogrammiert.

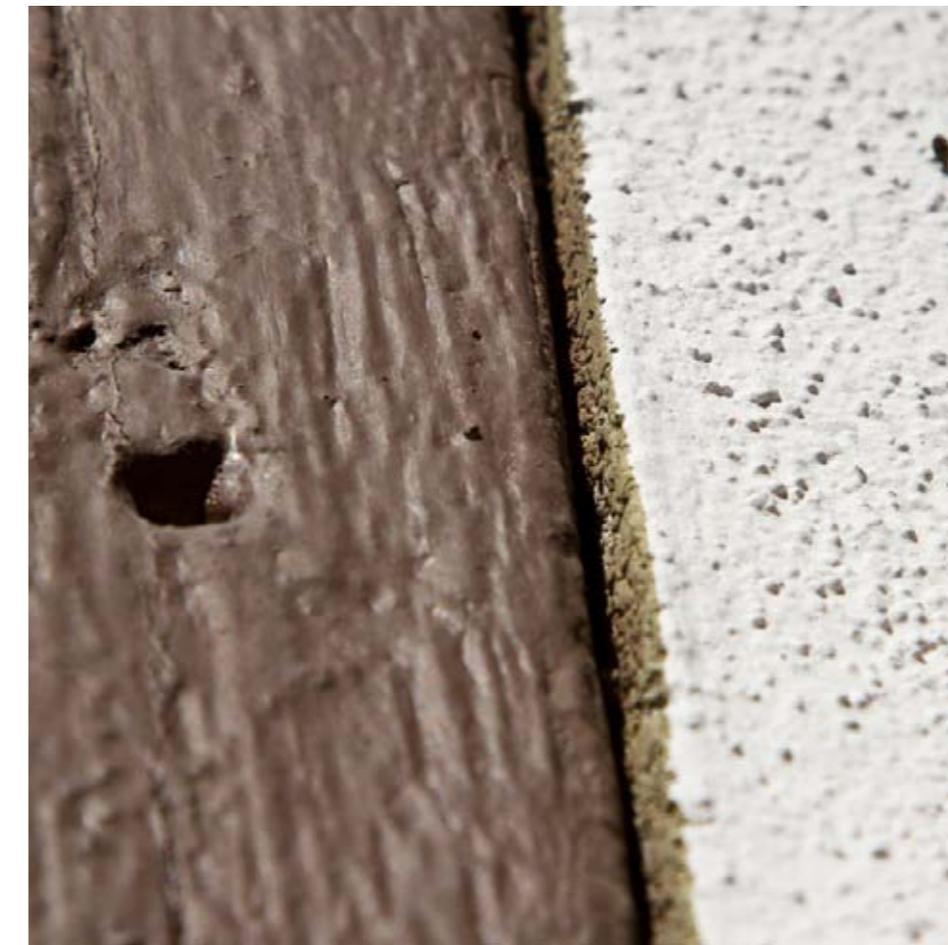
Abb. unten:
Richtige Konstruktion: Lehm schließt mit sichtbarer Fuge an das Holz an

Abb. von oben nach unten
Ein Bienenschwarm hat sich im Fachwerk eingestet, Falsche Konstruktion: Fugen mit Mörtel
Richtige Konstruktion: Fugen mit Holz angearbeitet

Durch eine Innendämmung mit Lehm wird die Abdichtung der Fugen gewährleistet. Diese ist in der Tiefe der Fuge optimal mit Lehm zu schließen und im äußeren Bereich mit Kalkputz abzudichten. Lehm quillt, wenn Feuchtigkeit eindringt und gibt die Feuchtigkeit im Zug der Abtrocknung gleichmäßig ab.

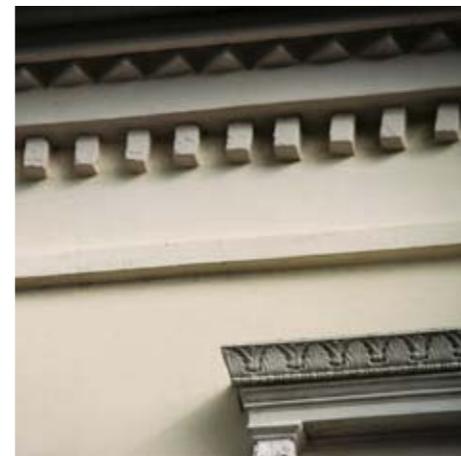
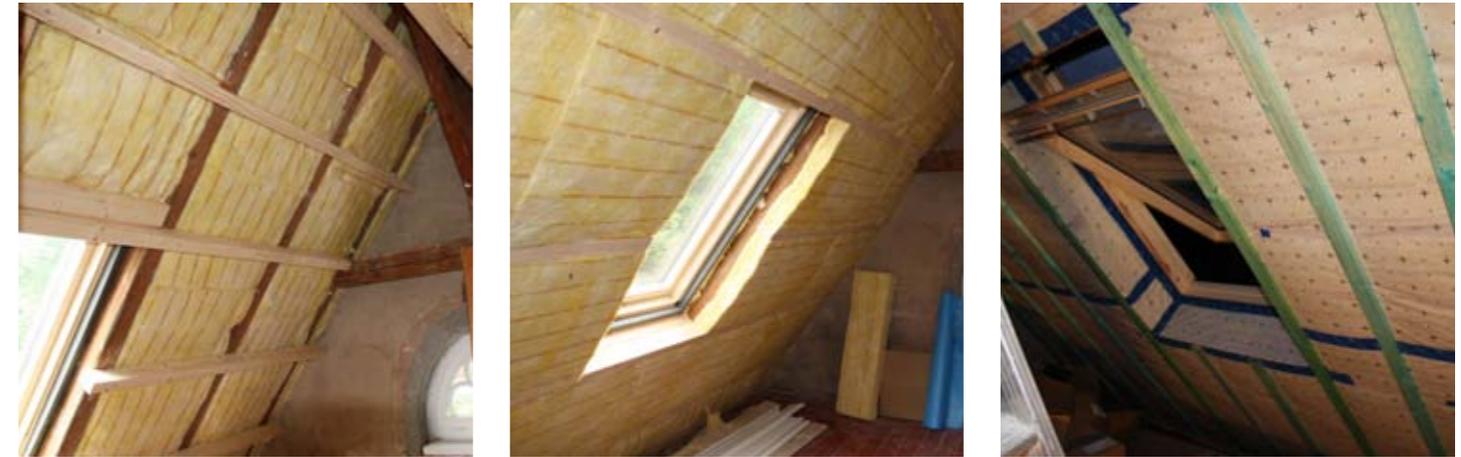
Die vorhandenen Sparren haben eine Stärke von 16 cm und werden durch eine Aufdoppelung von 6 cm im Querschnitt erweitert. Ein mineralischer Faserdämmstoff $d = 22$ cm (WLG 0,040) wird eingebaut und unterseitig mit Luftdichtigkeitsbahn, Lattung und Gipskarton bekleidet.

Abb. rechte Seite von links nach rechts: erste Dämmlage zwischen den Sparren, zweite Dämmlage unter den Sparren, feuchtevariable Dampfbremsbahn

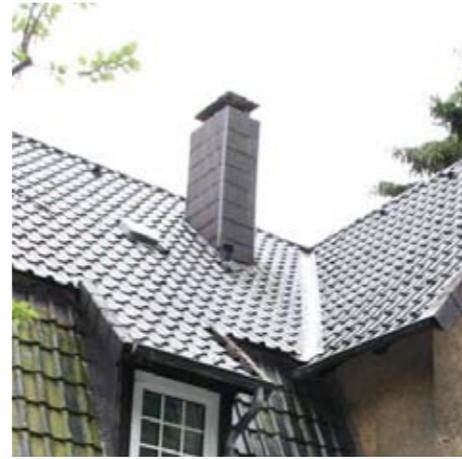
Im Fachwerkgebäude „Krumme Straße 20“ ist ein 23 Jahre alter Gas-Niedertemperatur-kessel installiert (s. Grafik unten).

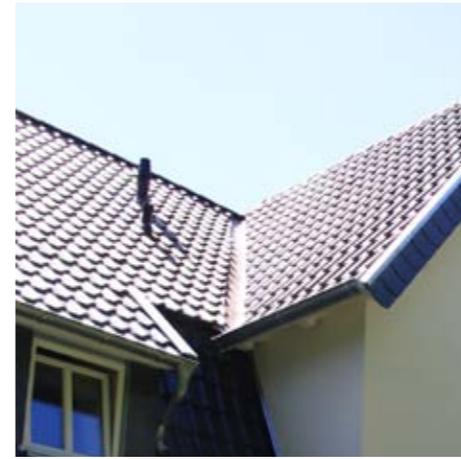
Das untersuchte Massivgebäude wird durch einen Brennwertkessel beheizt. Ein Brennwertkessel hat einen zusätzlichen Wärme-tauscher. Der abgekühlte Rücklauf aus den Heizkörpern wird über einen zusätzlichen ge-schlossenen Wärmetauscher durch das heiße Abgas geführt und vorgewärmt. Die Wärme aus dem Abgas wird zurück gewonnen (s. u.).

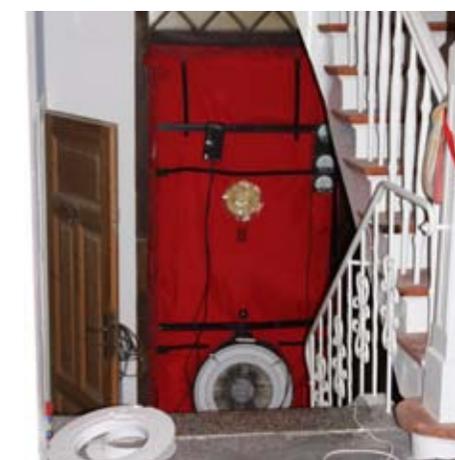
Blower-Door Test im Bestandsgebäude

Wie viel Luft durch Undichtigkeiten der Außenbauteile entweicht, kann mit einem

Blower-Door Test festgestellt werden. Dazu wird ein Gebläse in die Tür eingebaut. Das Gebläse stellt einen vorgegebenen Druckunterschied zwischen innen und außen her und misst das nachströmende Luftvolumen. Undichte Stellen können geortet und beseitigt werden.
